WYNIKI CIĄGŁYCH POMIARÓW HAŁASU W ŚRODOWISKU  
DLA PORTU LOTNICZEGO IM. F. CHOPINA W WARSZAWIE

**Nazwa obiektu:** Punkt pomiarowy nr 1 „Załuski”

Lokalizacja punktu pomiarowego: Warszawa, ul. Działkowa

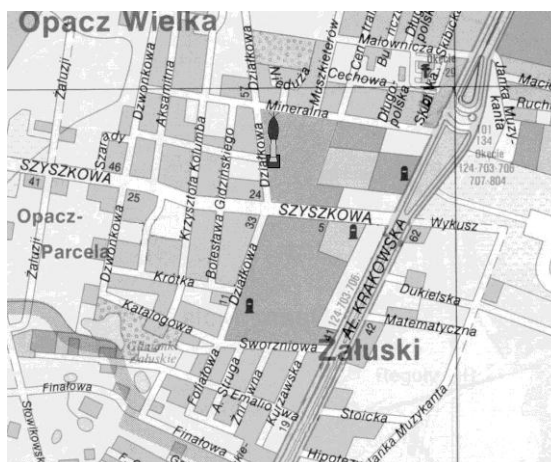
### Szkic sytuacyjny:

Szerokość geograficzna: N 52° 10' 31,7"

Długość geograficzna: E 20° 55' 57,2''
