WYNIKI CIĄGLYCH POMIARÓW HAŁASU W ŚRODOWISKU  
DLA PORTU LOTNICZEGO IM. F. CHOPINA W WARSZAWIE

**Nazwa obiektu:** Punkt pomiarowy nr 6 „17 Stycznia”

Data wykonania pomiaru:

Lokalizacja punktu pomiarowego: Warszawa, ul. 17 Stycznia 40

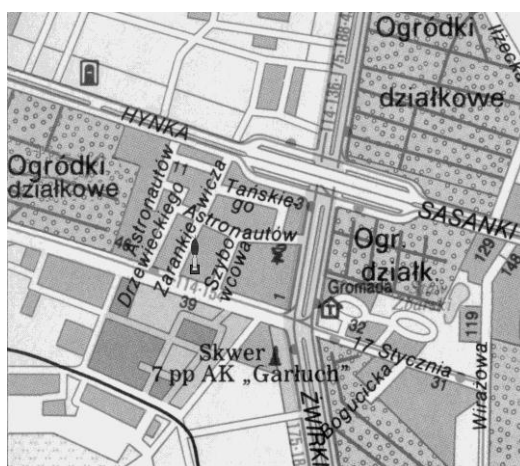
**Szkic sytuacyjny:**

Układ współrzędnych: WGS 84

Szerokość geograficzna: N 52° 10' 54,7”

Długość geograficzna: E 20° 58' 26,8”
